認證編號 CPF2005425C014

## 車輛資料 Vehicle Information

## 車輛認證總結報告 Vehicle Inspection Findings

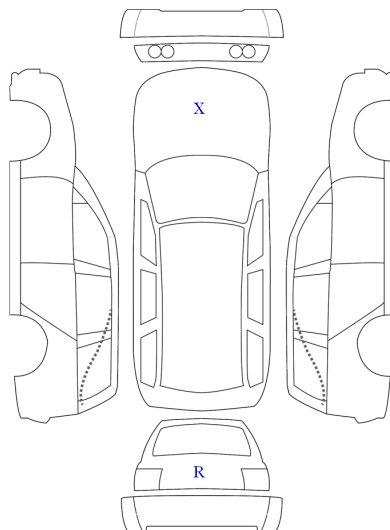
車體外觀圖

本車引擎號碼無異常。

本車車身號碼無異常。

本車輛無泡水跡象。

本車體骨架結構無修復跡象。 X 更換

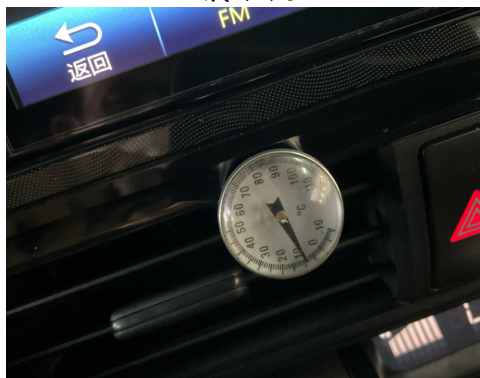
空調溫度

| 5. 前空調風速開關各段風速 | 正常 | 6. 前空調冷氣作動中央出風口溫度 | 9°C |
