# YES 車輛認證書

認證編號 CPF2005425C015

## 車輛資料 Vehicle Information

## 車輛認證總結報告 Vehicle Inspection Findings

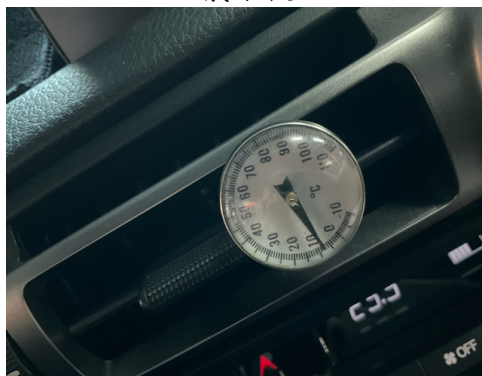
空調溫度

| 5. 前空調風速開關各段風速 | 正常 | 6. 前空調冷氣作動中央出風口溫度 | 8°C |
