認證編號 CPF2005425C016

## 車輛資料 Vehicle Information

## 車輛認證總結報告 Vehicle Inspection Findings

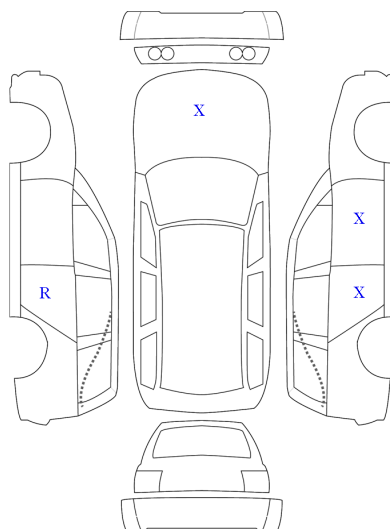
車體外觀圖

本車輛無泡水跡象。

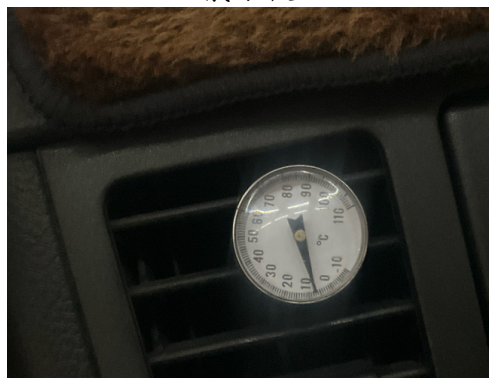
空調溫度

| 5. 前空調風速開關各段風速 | 正常 | 6. 前空調冷氣作動中央出風口溫度 | 7°C |
