# YES 車輛認證書

認證編號 CPF2005425C017

| 廠牌 Make | HYUNDAI |
| 車型 Model | PORTER |

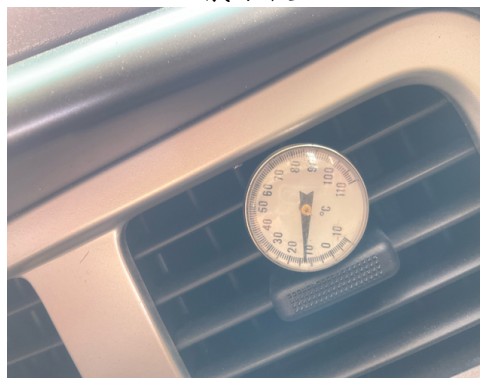
空調溫度

| 5. 前空調風速開關各段風速 | 正常 | 6. 前空調冷氣作動中央出風口溫度 | 13°C |
