# YES 車輛認證書

認證編號 CPF2005425C018

| 廠牌 Make | FORD |
| 車型 Model | FOCUS |

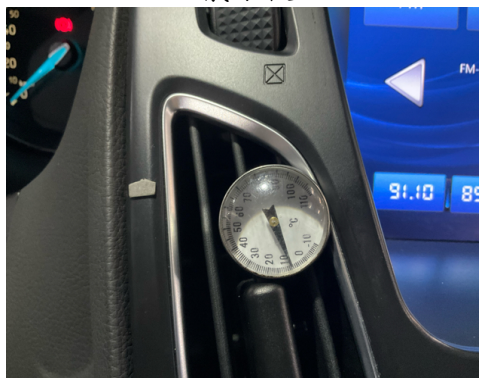
空調溫度

| 5. 前空調風速開關各段風速 | 正常 | 6. 前空調冷氣作動中央出風口溫度 | 8°C |
