認證編號 CPF2005425C020

## 車輛資料 Vehicle Information

## 車輛認證總結報告 Vehicle Inspection Findings

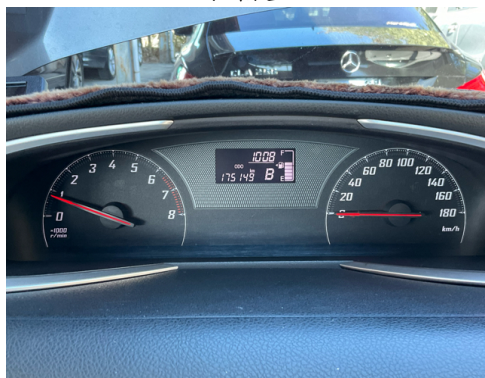
| 現況實車里程 Mileage<br>(僅揭露，不具保證效力) | 175,149 |

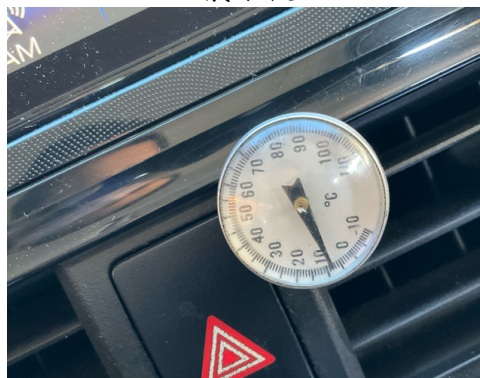
空調溫度

| 5. 前空調風速開關各段風速 | 正常 | 6. 前空調冷氣作動中央出風口溫度 | 8°C |
