認證編號 CPF2005425C021

## 車輛資料 Vehicle Information

## 車輛認證總結報告 Vehicle Inspection Findings

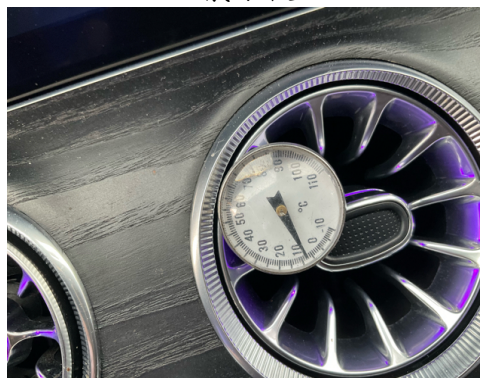
空調溫度

| 5. 前空調風速開關各段風速 | 正常 | 6. 前空調冷氣作動中央出風口溫度 | 8°C |
