認證編號 CPF2005425C022

## 車輛資料 Vehicle Information

## 車輛認證總結報告 Vehicle Inspection Findings

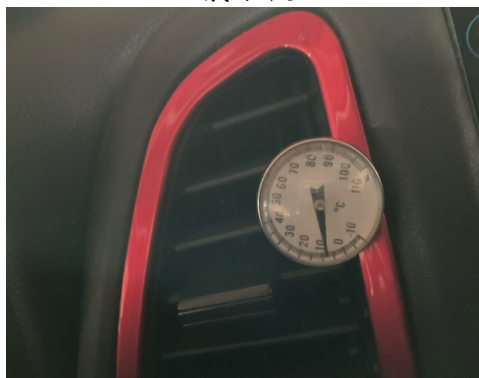
空調溫度

| 5. 前空調風速開關各段風速 | 正常 | 6. 前空調冷氣作動中央出風口溫度 | 8°C |
