認證編號 CPF2005425C024

## 車輛資料 Vehicle Information

## 車輛認證總結報告 Vehicle Inspection Findings

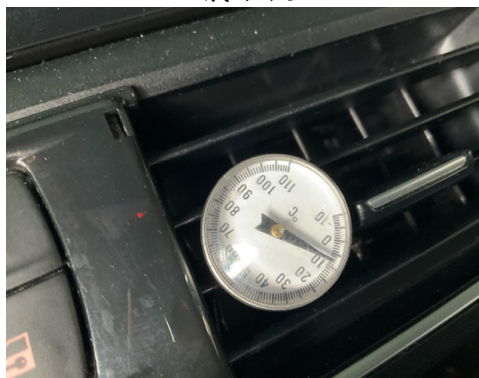
空調溫度

| 5. 前空調風速開關各段風速 | 正常 | 6. 前空調冷氣作動中央出風口溫度 | 8°C |
