認證編號 CPF2005425C026

## 車輛資料 Vehicle Information

## 車輛認證總結報告 Vehicle Inspection Findings

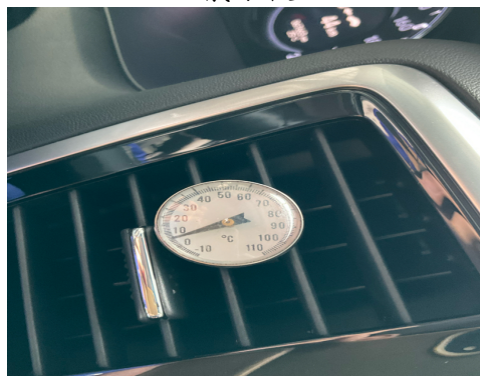
空調溫度

| 5. 前空調風速開關各段風速 | 正常 | 6. 前空調冷氣作動中央出風口溫度 | 6°C |
