認證編號 CPF2005425C030

## 車輛資料 Vehicle Information

## 車輛認證總結報告 Vehicle Inspection Findings

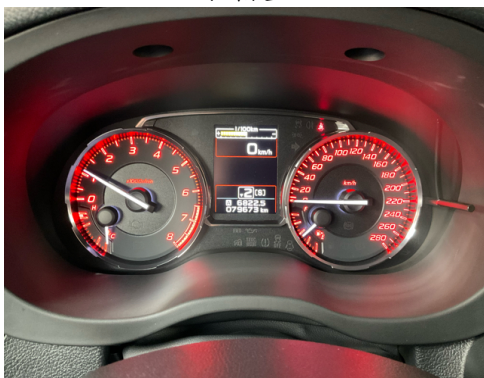
| 現況實車里程 Mileage<br>(僅揭露，不具保證效力) | 79,673 |

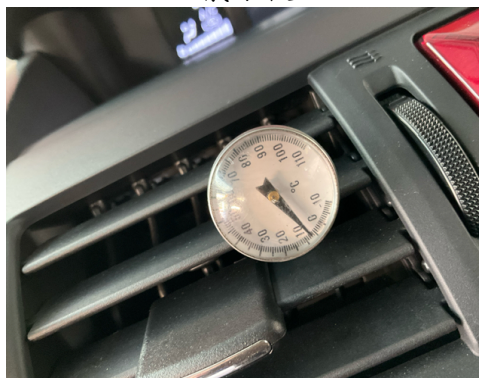
空調溫度

| 5. 前空調風速開關各段風速 | 正常 | 6. 前空調冷氣作動中央出風口溫度 | 7°C |
