認證編號 CPF2005425C031

## 車輛資料 Vehicle Information

## 車輛認證總結報告 Vehicle Inspection Findings

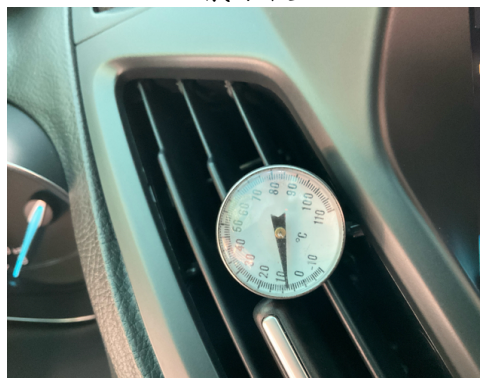
空調溫度

| 5. 前空調風速開關各段風速 | 正常 | 6. 前空調冷氣作動中央出風口溫度 | 8°C |
