# YES 車輛認證書

## 電動車結構外觀認證

認證編號 CPF2005425C034

| 車型 Model | MUSTANG MACH-E |

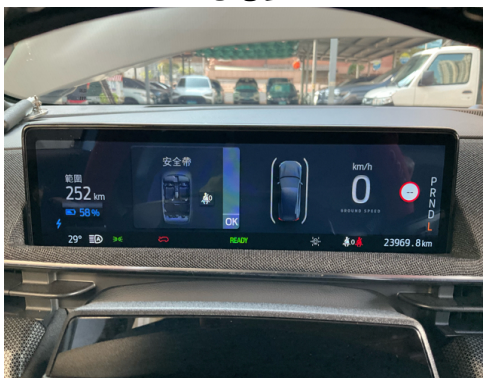
| 現況實車里程 Mileage<br>(僅揭露，不具保證效力) | 23,969 |

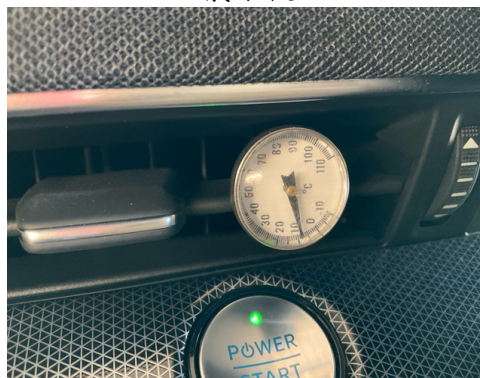
空調溫度

| 5. 前空調風速開關各段風速 | 正常 | 6. 前空調冷氣作動中央出風口溫度 | 8°C |
