認證編號 CPF2005425C037

## 車輛資料 Vehicle Information

## 車輛認證總結報告 Vehicle Inspection Findings

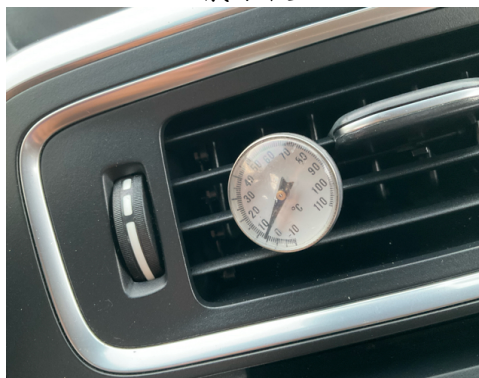
空調溫度

| 5. 前空調風速開關各段風速 | 正常 | 6. 前空調冷氣作動中央出風口溫度 | 6°C |
