認證編號 CPF2005425C038

## 車輛資料 Vehicle Information

## 車輛認證總結報告 Vehicle Inspection Findings

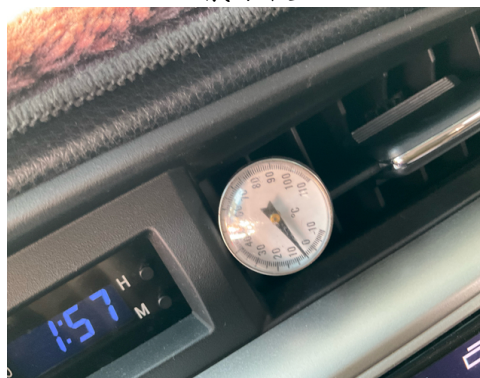
空調溫度

| 5. 前空調風速開關各段風速 | 正常 | 6. 前空調冷氣作動中央出風口溫度 | 6°C |
