認證編號 CPF2005425C042

## 車輛資料 Vehicle Information

## 車輛認證總結報告 Vehicle Inspection Findings

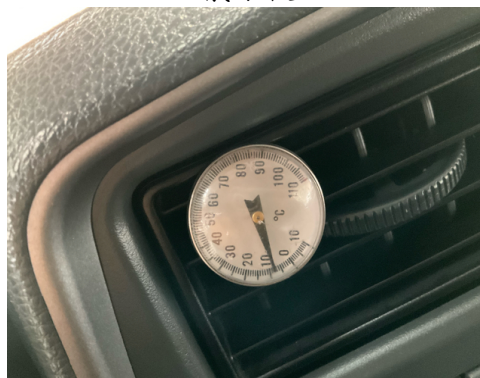
空調溫度

| 5. 前空調風速開關各段風速 | 正常 | 6. 前空調冷氣作動中央出風口溫度 | 8°C |
