認證編號 CPF2005425C044

## 車輛資料 Vehicle Information

## 車輛認證總結報告 Vehicle Inspection Findings

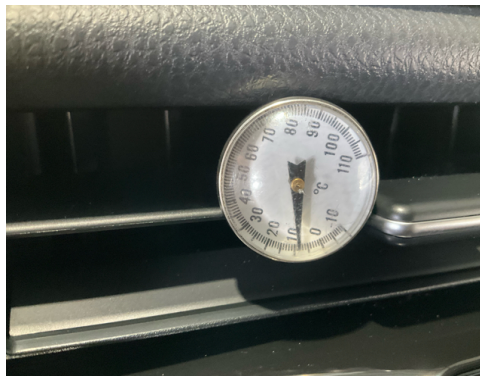
空調溫度

| 5. 前空調風速開關各段風速 | 正常 | 6. 前空調冷氣作動中央出風口溫度 | 9°C |
