認證編號 CPF2005425C046

## 車輛資料 Vehicle Information

| 車型 Model | PORTER |

## 車輛認證總結報告 Vehicle Inspection Findings

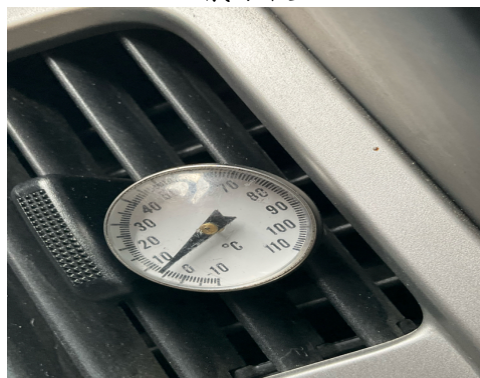
空調溫度

| 5. 前空調風速開關各段風速 | 正常 | 6. 前空調冷氣作動中央出風口溫度 | 7°C |
