認證編號 CPF2005425C047

## 車輛資料 Vehicle Information

## 車輛認證總結報告 Vehicle Inspection Findings

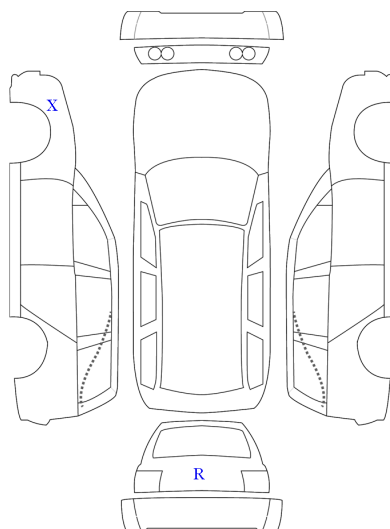
車體外觀圖

原廠封膠召回。
