認證編號 CPF2005425C048

## 車輛資料 Vehicle Information

## 車輛認證總結報告 Vehicle Inspection Findings

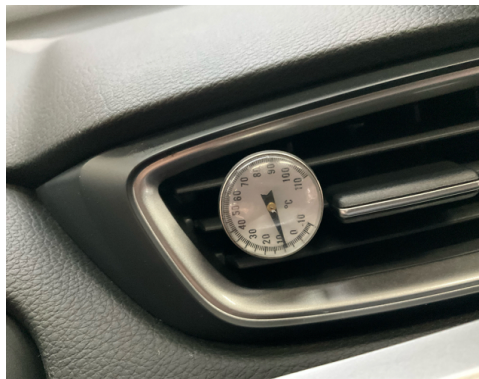
空調溫度

| 5. 前空調風速開關各段風速 | 正常 | 6. 前空調冷氣作動中央出風口溫度 | 9°C |
