認證編號 CPF2005425C049

## 車輛資料 Vehicle Information

## 車輛認證總結報告 Vehicle Inspection Findings

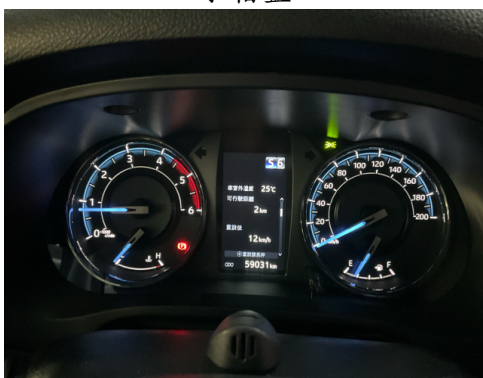
| 現況實車里程 Mileage<br>(僅揭露，不具保證效力) | 59,031 |

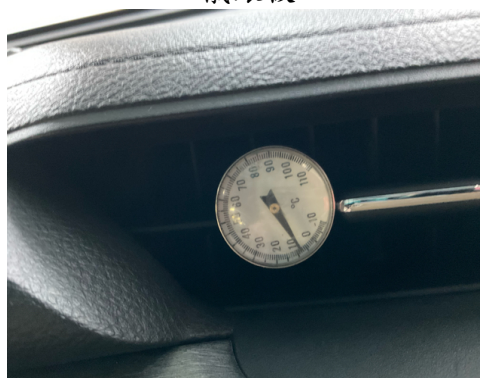
空調溫度

| 5. 前空調風速開關各段風速 | 正常 | 6. 前空調冷氣作動中央出風口溫度 | 8°C |
