認證編號 CPF2005425C051

## 車輛資料 Vehicle Information

## 車輛認證總結報告 Vehicle Inspection Findings

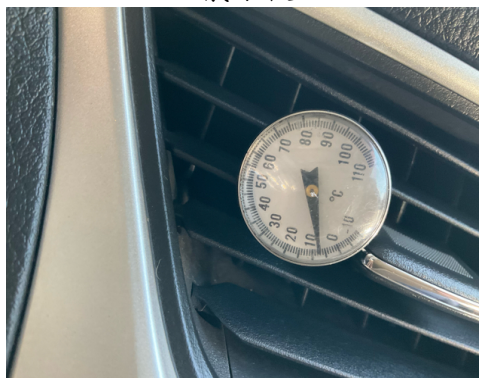
空調溫度

| 5. 前空調風速開關各段風速 | 正常 | 6. 前空調冷氣作動中央出風口溫度 | 7°C |
