認證編號 CPF2005425C053

## 車輛資料 Vehicle Information

| 廠牌 Make | SUBARU |
| 車型 Model | XV |

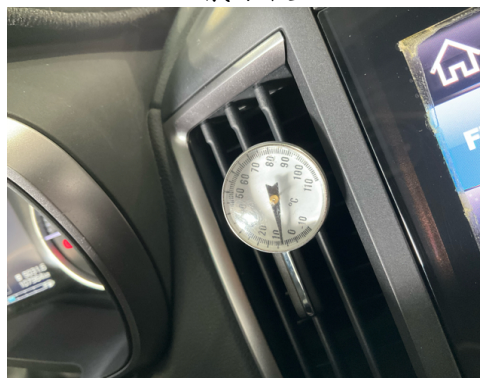
空調溫度

| 5. 前空調風速開關各段風速 | 正常 | 6. 前空調冷氣作動中央出風口溫度 | 8°C |
