認證編號 CPF2005425C055

## 車輛資料 Vehicle Information

## 車輛認證總結報告 Vehicle Inspection Findings

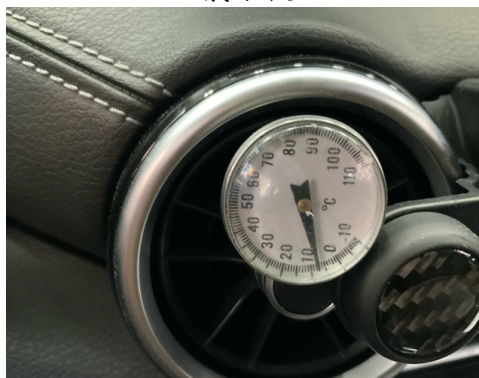
空調溫度

| 5. 前空調風速開關各段風速 | 正常 | 6. 前空調冷氣作動中央出風口溫度 | 7°C |
