# YES 車輛認證書

認證編號 CPF2005425C056

| 車型 Model | TIIDA |
| 年份 Year | 2021/04 |

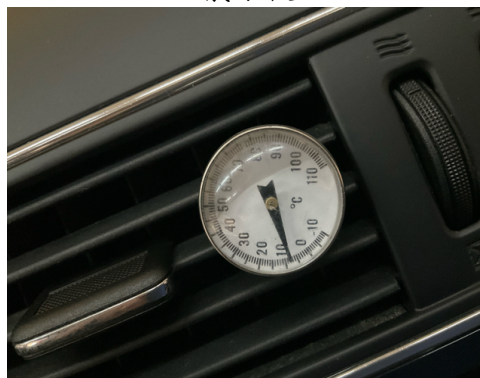
空調溫度

| 5. 前空調風速開關各段風速 | 正常 | 6. 前空調冷氣作動中央出風口溫度 | 8°C |
