認證編號 CPF2005425C058

## 車輛資料 Vehicle Information

| 廠牌 Make | TOYOTA |
| 車型 Model | CAMRY |

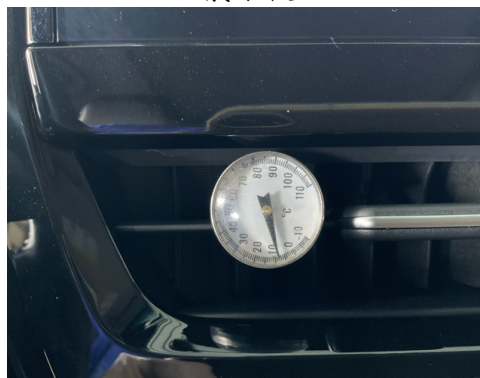
空調溫度

| 5. 前空調風速開關各段風速 | 正常 | 6. 前空調冷氣作動中央出風口溫度 | 8°C |
