認證編號 CPF2005425C059

## 車輛資料 Vehicle Information

## 車輛認證總結報告 Vehicle Inspection Findings

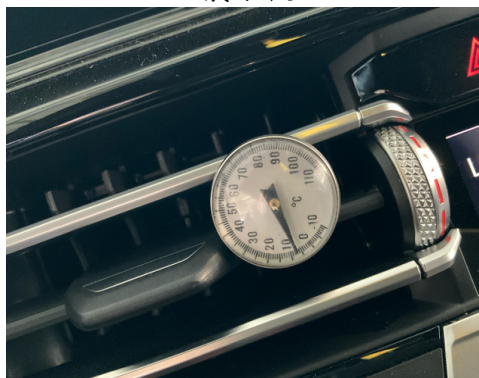
空調溫度

| 5. 前空調風速開關各段風速 | 正常 | 6. 前空調冷氣作動中央出風口溫度 | 7°C |
