# YES 車輛認證書

認證編號 CPF2005425C061

| 廠牌 Make | TOYOTA |
| 車型 Model | ALTIS |

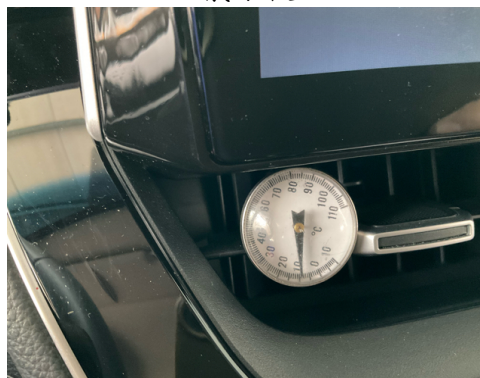
空調溫度

| 5. 前空調風速開關各段風速 | 正常 | 6. 前空調冷氣作動中央出風口溫度 | 9°C |
