認證編號 CPF2005425C062

## 車輛資料 Vehicle Information

## 車輛認證總結報告 Vehicle Inspection Findings

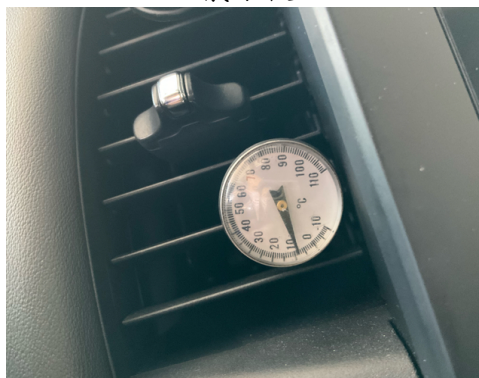
空調溫度

| 5. 前空調風速開關各段風速 | 正常 | 6. 前空調冷氣作動中央出風口溫度 | 8°C |
