認證編號 CPF2005425C063

## 車輛資料 Vehicle Information

| 車型 Model | RAV4 |

## 車輛認證總結報告 Vehicle Inspection Findings

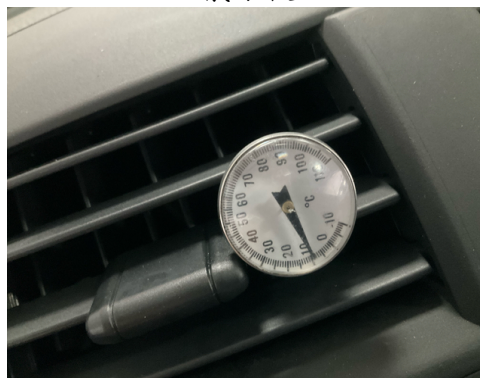
空調溫度

| 5. 前空調風速開關各段風速 | 正常 | 6. 前空調冷氣作動中央出風口溫度 | 9°C |
