# YES 車輛認證書

認證編號 CPF2005425C064

| 廠牌 Make | TOYOTA |
| 車型 Model | YARIS |

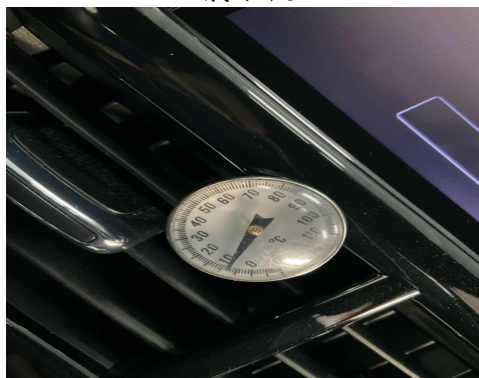
空調溫度

| 5. 前空調風速開關各段風速 | 正常 | 6. 前空調冷氣作動中央出風口溫度 | 8°C |
