認證編號 CPF2005425C065

## 車輛資料 Vehicle Information

## 車輛認證總結報告 Vehicle Inspection Findings

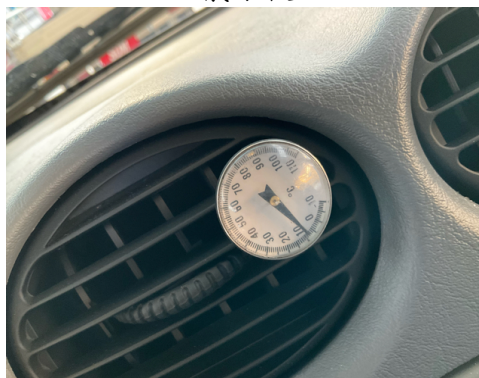
空調溫度

| 5. 前空調風速開關各段風速 | 正常 | 6. 前空調冷氣作動中央出風口溫度 | 8°C |
