# YES 車輛認證書

認證編號 CPF2005425C066

| 車型 Model | MONDEO WAGON |

## 車輛認證總結報告 Vehicle Inspection Findings

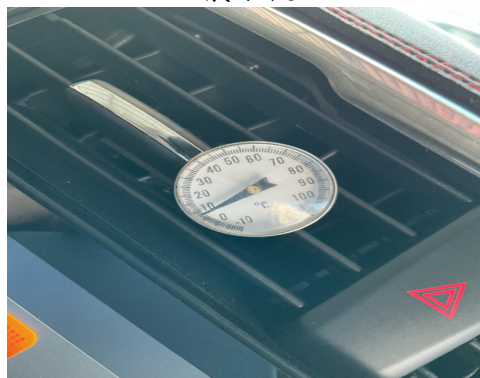
空調溫度

| 5. 前空調風速開關各段風速 | 正常 | 6. 前空調冷氣作動中央出風口溫度 | 8°C |
