認證編號 CPF2005425C067

## 車輛資料 Vehicle Information

## 車輛認證總結報告 Vehicle Inspection Findings

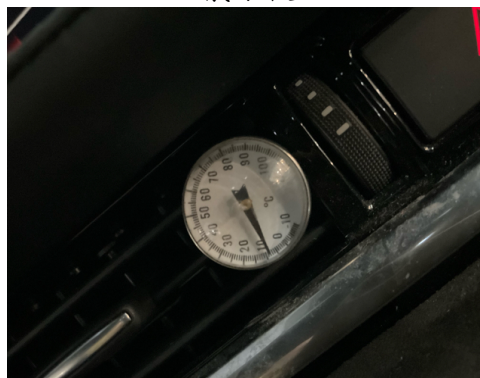
空調溫度

| 5. 前空調風速開關各段風速 | 正常 | 6. 前空調冷氣作動中央出風口溫度 | 9°C |
