認證編號 CPF2005425C068

## 車輛資料 Vehicle Information

## 車輛認證總結報告 Vehicle Inspection Findings

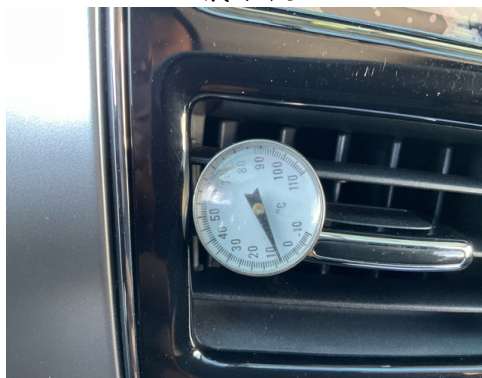
空調溫度

| 5. 前空調風速開關各段風速 | 正常 | 6. 前空調冷氣作動中央出風口溫度 | 8°C |
