認證編號 CPF2005425C071

## 車輛資料 Vehicle Information

## 車輛認證總結報告 Vehicle Inspection Findings

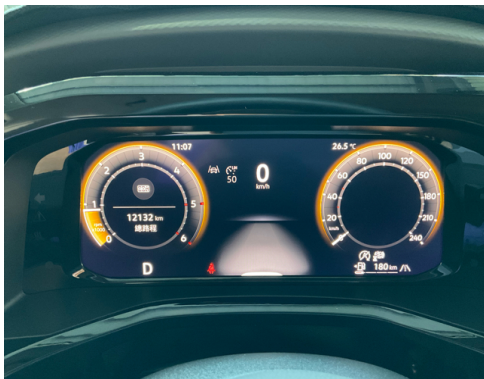
| 現況實車里程 Mileage<br>(僅揭露，不具保證效力) | 12,132 |

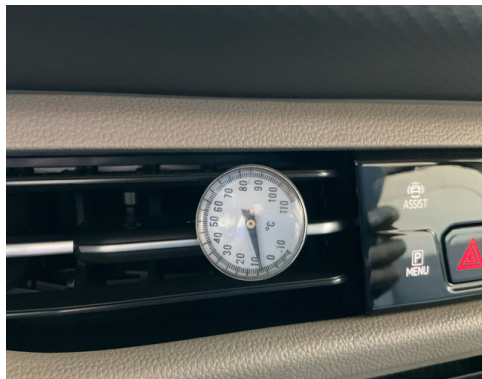
空調溫度

| 1. 檢查室外氣溫 | 18°C | 2. 後空調冷氣作動中央出風口溫度 | 10°C |
| 5. 前空調風速開關各段風速 | 正常 | 6. 前空調冷氣作動中央出風口溫度 | 8°C |
