認證編號 CPF2005425C072

## 車輛資料 Vehicle Information

## 車輛認證總結報告 Vehicle Inspection Findings

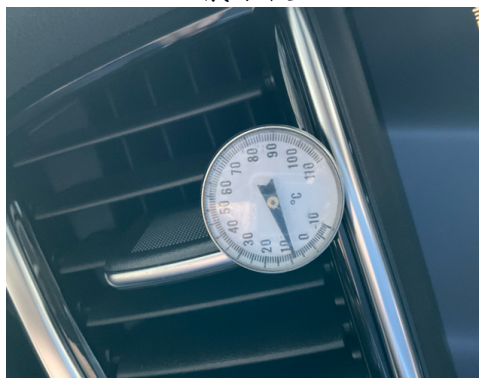
空調溫度

| 5. 前空調風速開關各段風速 | 正常 | 6. 前空調冷氣作動中央出風口溫度 | 8°C |
