認證編號 CPF2005425C073

## 車輛資料 Vehicle Information

## 車輛認證總結報告 Vehicle Inspection Findings

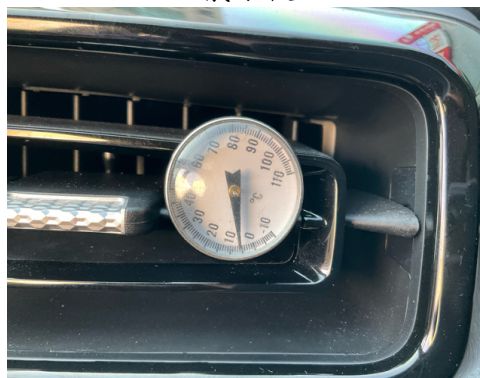
空調溫度

| 5. 前空調風速開關各段風速 | 正常 | 6. 前空調冷氣作動中央出風口溫度 | 6°C |
