# YES 車輛認證書

認證編號 CPF2005425C078

| 車型 Model | PRIUS |
| 年份 Year | 2014/09 |

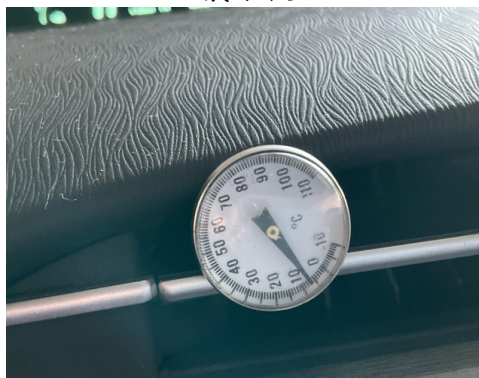
空調溫度

| 5. 前空調風速開關各段風速 | 正常 | 6. 前空調冷氣作動中央出風口溫度 | 7°C |
