認證編號 CPF2005425C079

## 車輛資料 Vehicle Information

## 車輛認證總結報告 Vehicle Inspection Findings

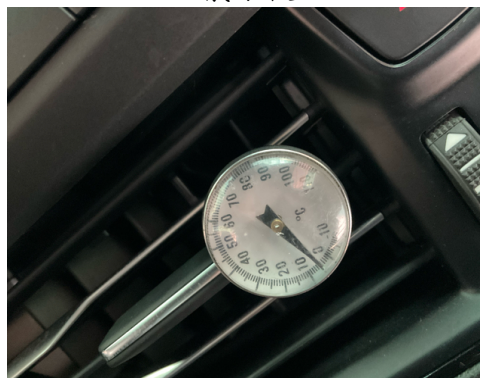
空調溫度

| 5. 前空調風速開關各段風速 | 正常 | 6. 前空調冷氣作動中央出風口溫度 | 5°C |
