認證編號 CPF2005425C081

## 車輛資料 Vehicle Information

## 車輛認證總結報告 Vehicle Inspection Findings

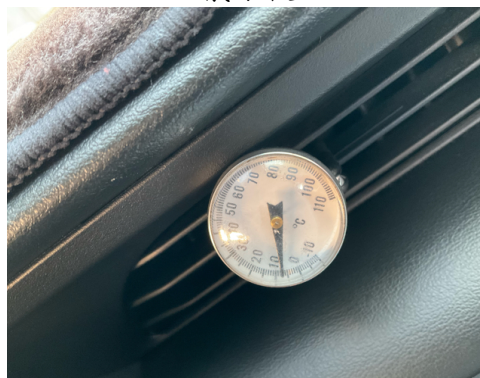
空調溫度

| 5. 前空調風速開關各段風速 | 正常 | 6. 前空調冷氣作動中央出風口溫度 | 7°C |
