認證編號 CPF2005425C083

## 車輛資料 Vehicle Information

## 車輛認證總結報告 Vehicle Inspection Findings

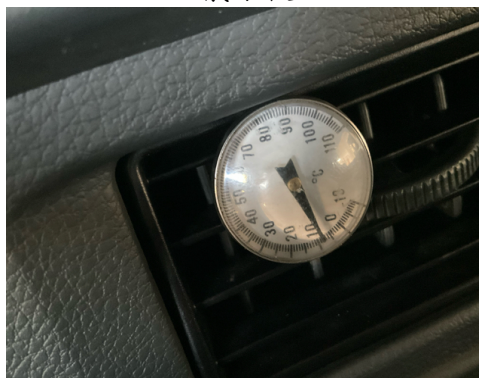
空調溫度

| 5. 前空調風速開關各段風速 | 正常 | 6. 前空調冷氣作動中央出風口溫度 | 8°C |
