認證編號 CPF2005425C085

## 車輛資料 Vehicle Information

## 車輛認證總結報告 Vehicle Inspection Findings

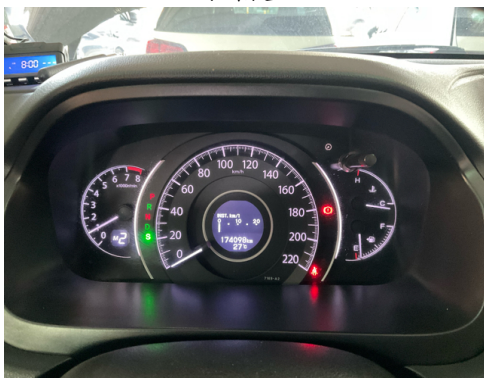
| 現況實車里程 Mileage<br>(僅揭露，不具保證效力) | 174,098 |

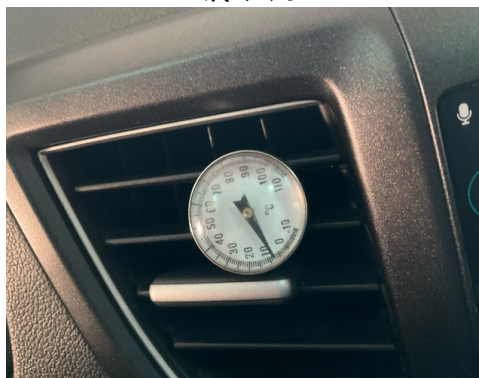
空調溫度

| 5. 前空調風速開關各段風速 | 正常 | 6. 前空調冷氣作動中央出風口溫度 | 8°C |
