認證編號 CPF2005425C086

## 車輛資料 Vehicle Information

## 車輛認證總結報告 Vehicle Inspection Findings

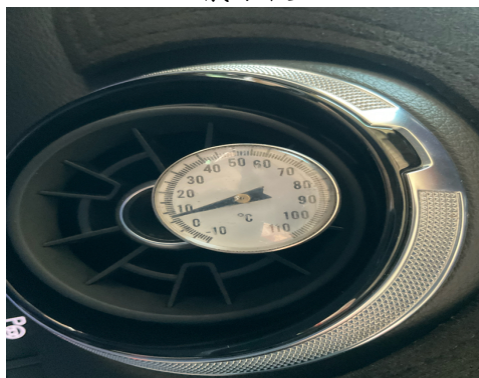
空調溫度

| 5. 前空調風速開關各段風速 | 正常 | 6. 前空調冷氣作動中央出風口溫度 | 8°C |
