認證編號 CPF2005425C090

## 車輛資料 Vehicle Information

## 車輛認證總結報告 Vehicle Inspection Findings

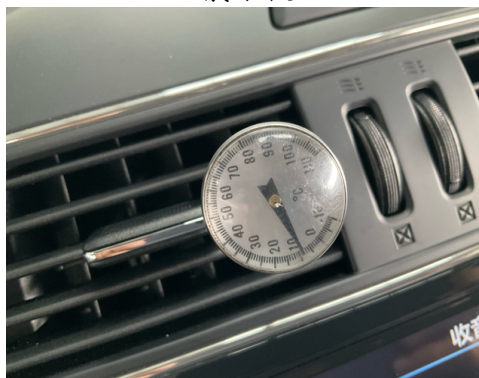
空調溫度

| 5. 前空調風速開關各段風速 | 正常 | 6. 前空調冷氣作動中央出風口溫度 | 9°C |
