認證編號 CPF2005425C091

## 車輛資料 Vehicle Information

## 車輛認證總結報告 Vehicle Inspection Findings

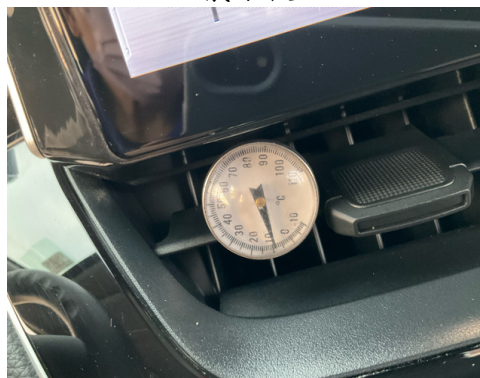
空調溫度

| 5. 前空調風速開關各段風速 | 正常 | 6. 前空調冷氣作動中央出風口溫度 | 9°C |
