認證編號 CPF2005425C092

## 車輛資料 Vehicle Information

## 車輛認證總結報告 Vehicle Inspection Findings

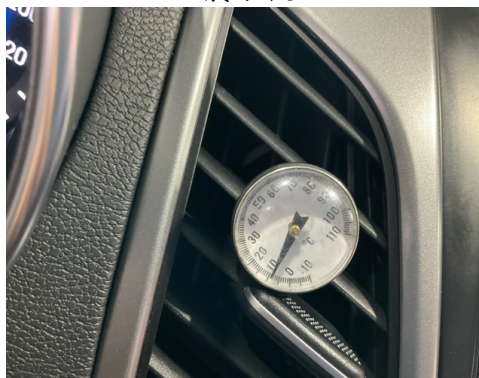
空調溫度

| 5. 前空調風速開關各段風速 | 正常 | 6. 前空調冷氣作動中央出風口溫度 | 9°C |
