YES 車輛認證書

認證編號 CPF2005425C093

車輛資料 Vehicle Information

車輛認證總結報告 Vehicle Inspection Findings

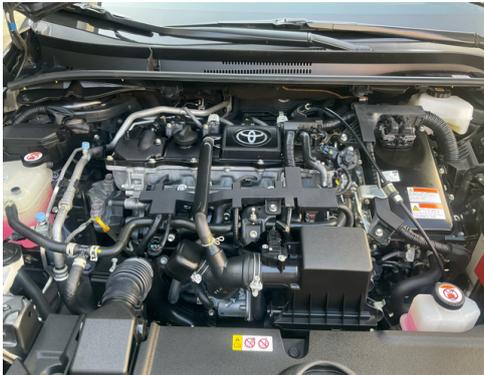
引擎室

1. 運轉時有無冒藍白煙、黑煙	正常	2. 水溫錶(燈)有無異常顯示	正常
3. 警告指示燈有無異常作動	正常	4. 機油油量、油質有無異常	正常
5. 外觀有無漏油/水跡象	正常	6. 運轉時有無抖動或異常聲響	正常
7. 外觀有無修補或龜裂跡象	正常	8. 冷卻風扇作動有無異常	正常
9. 加速有無不順暢或無法加速	正常	10. 高速運轉有無異常聲響	正常
11. 冷卻水有無添加防鏽劑	正常

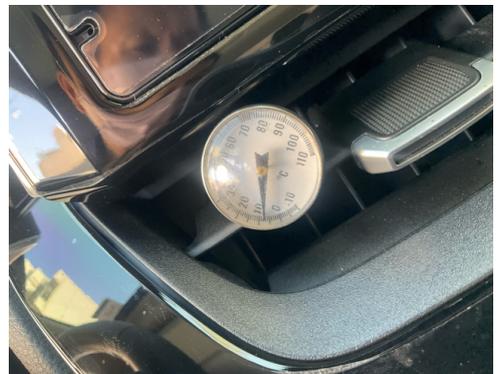
空調溫度

1. 檢查室外氣溫	18°C	2. 後空調冷氣作動中央出風口溫度	無此項目
3. 冷凝器散熱風扇有無運轉異常	正常	4. 前空調冷氣A/C開關燈號	正常
5. 前空調風速開關各段風速	正常	6. 前空調冷氣作動中央出風口溫度	8°C
7. 後空調冷氣A/C開關燈號	無此項目	8. 後空調風速開關各段風速	無此項目
