# YES 車輛認證書

認證編號 CPF2005425C095

| 廠牌 Make | FORD |
| 車型 Model | ESCAPE |

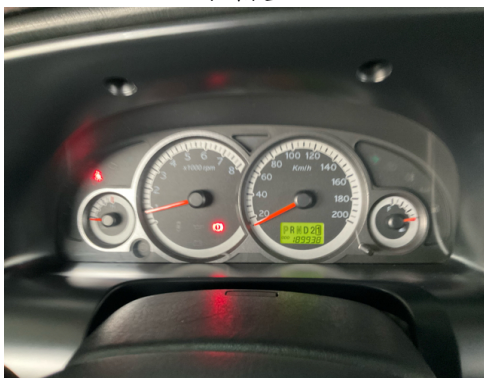
| 現況實車里程 Mileage<br>(僅揭露，不具保證效力) | 189,938 |

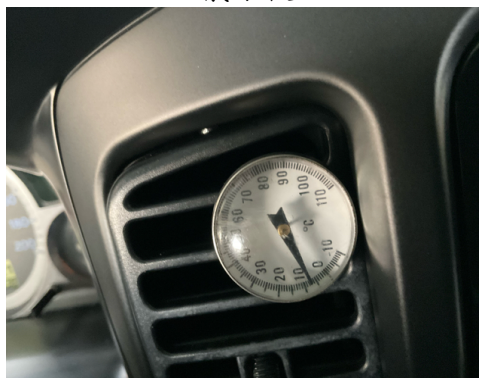
空調溫度

| 5. 前空調風速開關各段風速 | 正常 | 6. 前空調冷氣作動中央出風口溫度 | 7°C |
