認證編號 CPF2005425C097

## 車輛資料 Vehicle Information

| 廠牌 Make | NISSAN |
| 車型 Model | TIIDA |

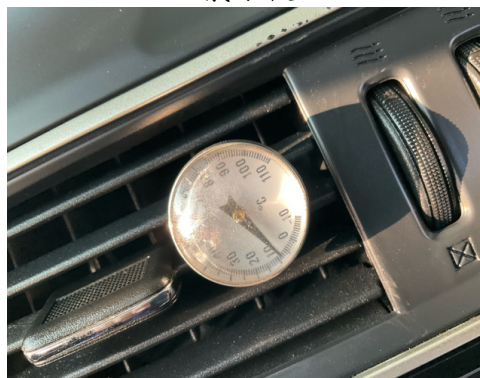
空調溫度

| 5. 前空調風速開關各段風速 | 正常 | 6. 前空調冷氣作動中央出風口溫度 | 8°C |
